Happy Boat rapport nummer 28

Bestämning av tenn, koppar, zink, och bly på båtbottnar.

Torshälla Segelsällskap

2018-11-07

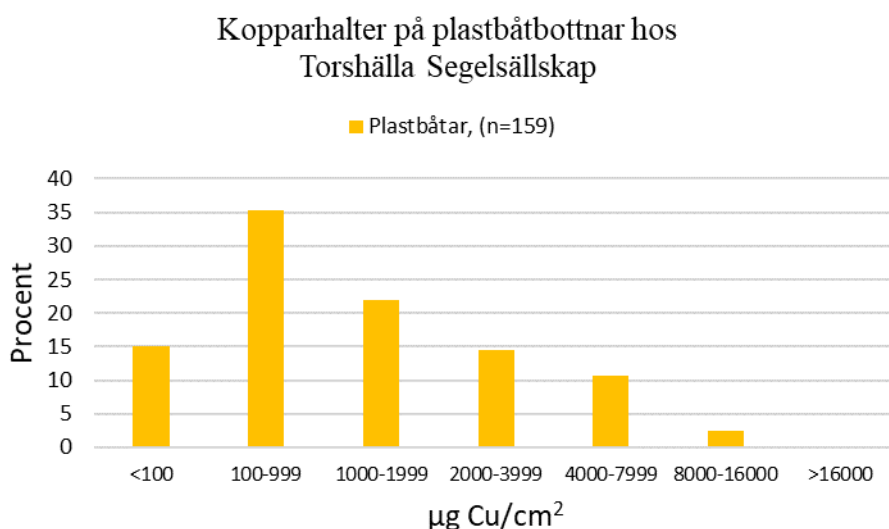
Figur 2. Fördelningen i procent av kopparhalter på plastbåtskrov inom Torshälla Segelsällskap.

Av de 159 mätta plastbåtarna hade 79 stycken (50 %) högre halt än 1000 $\mu\text{g Cu}/\text{cm}^2$ och av dessa hade 21 stycken (13 %) högre halt än 4000 $\mu\text{g Cu}/\text{cm}^2$. 24 av båtarna (15 %) hade en medelvärdehalt under kvantifieringsgränsen på 100 $\mu\text{g Cu}/\text{cm}^2$.

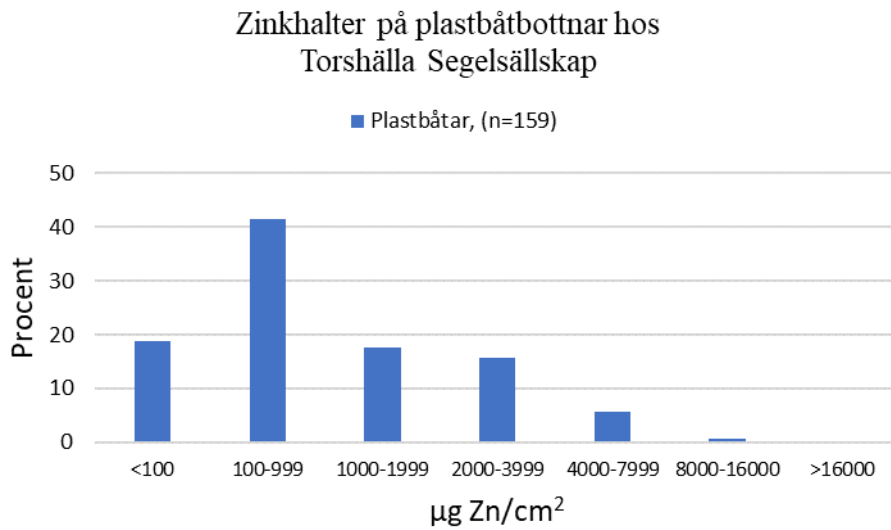
Figur 3. Fördelningen i procent av zinkhalter på plastbåtskrov inom Torshälla Segelsällskap

Av de 159 mätta plastbåtarna hade 63 stycken (53 %) högre zinkhalter än 1000 $\mu\text{g Zn/cm}^2$ och 35 stycken (22 %) högre zinkhalter än 2000 $\mu\text{g Zn/cm}^2$. Trettio av båtskroven (19 %) hade zinkhalter under kvantifieringsgränsen på 100 $\mu\text{g Zn/cm}^2$.

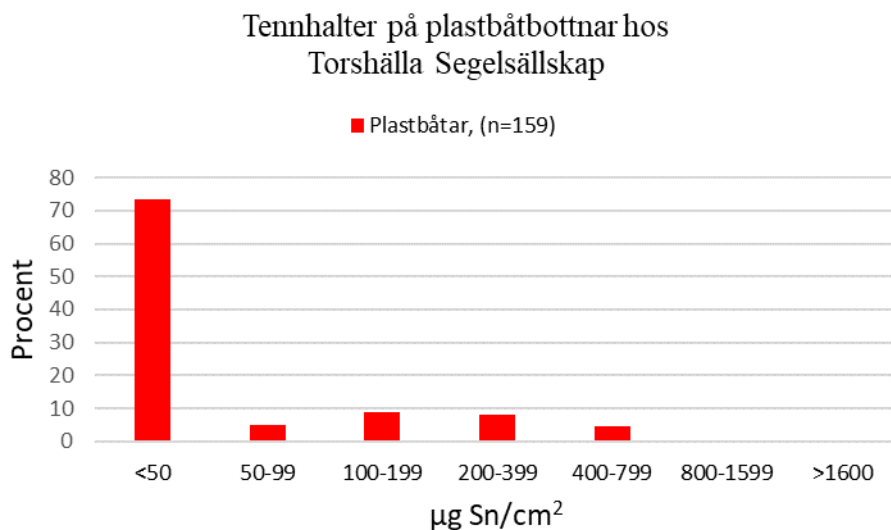
Figur 4. Fördelningen i procent av tennhalter på plastbåtskrov inom Torshälla Segelsällskap.

Av de 159 mätta plastbåtarna hade 34 båtar (21 %) högre medelhalter än $100 \mu\text{g Sn/cm}^2$ och det högsta medelvärdet var $580 \mu\text{g Sn/cm}^2$. Medelvärdet på 117 av båtskroven (74 %) var under kvantifieringsgränsen på $50 \mu\text{g Sn/cm}^2$.

Ibland påträffas tenn i något förhöjda halter, $50\text{-}110 \mu\text{g Sn/cm}^2$, både på äldre och nyare båtar. Om det är korrelerat till höga halter av koppar (mer än $ca 10\,000 \mu\text{g Cu/cm}^2$) kan de förhöjda tennhalterna bero på att man i koppabaserade färger har använt återvunnen koppar där det kan finnas spår av oorganiskt tenn som förorening. Detta gäller förmodligen båten med identitetsnummer F2 som hade höga koppar-halter.

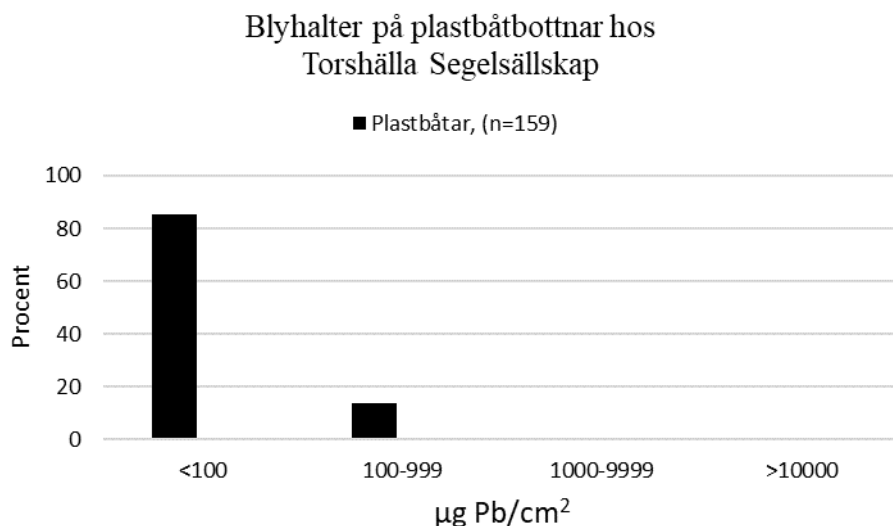
Figur 5. Fördelningen i procent av blyhalter på plastbåtskrov inom Torshälla Segelsällskap.

På 136 stycken av båtarna (86 %) uppmättes medelvärden som var lägre än kvantifieringsgränsen $100 \mu\text{g Pb/cm}^2$.

Sjutton av båtarna (11 %) med högre blyhalter var gula/orangea eller röda och blyhalterna var lika höga eller högre vid mätning på fribordet $\mu\text{g Pb/cm}^2$. Blyet är förmodligen tillsatt i gelcoatfärgen för att ge den önskade skrovfärgen.

Fem av båtarna var vita men hade ändå högre blyhalter. Det skulle kunna handla om båtar varit gula/orangea eller röda i original men blivit ommålade.
